DENSO Lambdasonder

Upptäck den överlägsna teknologin från DENSO

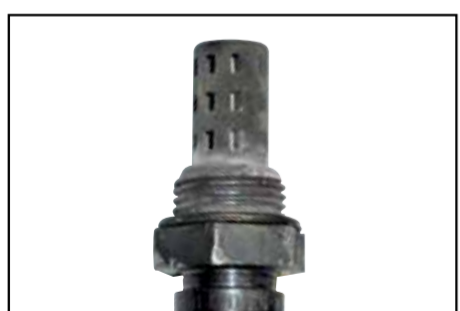
Normalt

Utseende:
> Sensorn är fri från avlagringar och matt i färgen.
Orsak:
> Ren förbränning i motorn som ett resultat av korrekt förebyggande motorunderhåll.

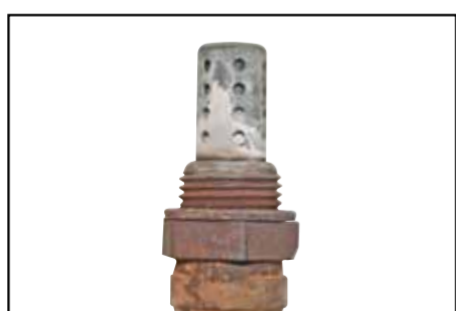
Frostskyddskontaminering

Utseende:
> Sensorn har en kornig, vitgrå färg, ibland med grönaktiga avlagringar.
Orsak:
> Kontaminering orsakad av kylvätska i cylindrarna.
Lösning:
> Kontrollera motorns kylsystem, speciellt om det förekommer läckage vid topplockspackningen, och reparera om så krävs.
> Byt ut sensorn.

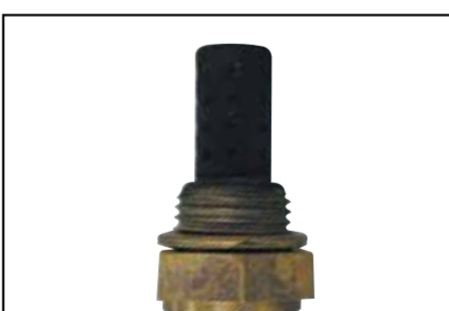
Oljekontaminering

Utseende:
> Mörkgrå/svarta avlagringar.
Orsak:
> Kontaminering orsakad av för hög oljeförbrukning.
Lösning:
> Kontrollera om motorn läcker olja eller uppvisar tecken på slitage och byt ut aktuella delar om så krävs.
> Byt ut sensorn.

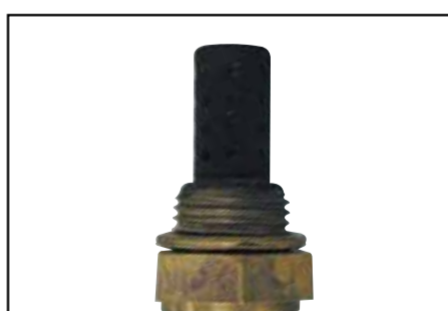
Kontaminering orsakad av fet bränsleblandning

Utseende:
> Mörkbrunt eller svart sot.
Orsak:
> Kontaminering orsakad av felaktig, fet luft/bränsleblandning. Detta kan bero på en skadad sondvärmare eller ett fel i bränslesystemet.
Lösning:
> Kontrollera bränslesystemet och avgasvärderna.
> Kontrollera lambdasondens värmereglering och sondvärmaren om sådan finns (3 eller fler ledningar).
> Reparera felet.
> Byt ut sensorn.

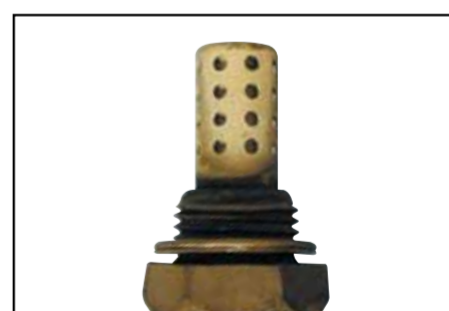
Tillsatskontaminering

Utseende:
> Röda eller vita avlagringar.
Orsak:
> Kontaminering orsakad av för mycket bränsletillsatser eller av skadliga tillsatser. Vissa ingredienser i bränsletillsatser kan kontaminera sensorelementet. När de förbränns i motorn avger de ångor som kontaminerar och/eller sätter igen sensorelementet.
Lösning:
> Rengör motorn och/eller bränslesystemet för att få bort tillsatserna.
> Byt ut sensorn.
